Pasanzio Venolini

Dopo aver visto qualche Pioneer e Yamaha, ci voleva un Kenwood

"Pasanzio Venolini", per brevità PV, è un ampli integrato Kenwood KA-8100 del 1977, al più tardi del 1978, che allora era il secondo dall'alto nel catalogo, stava

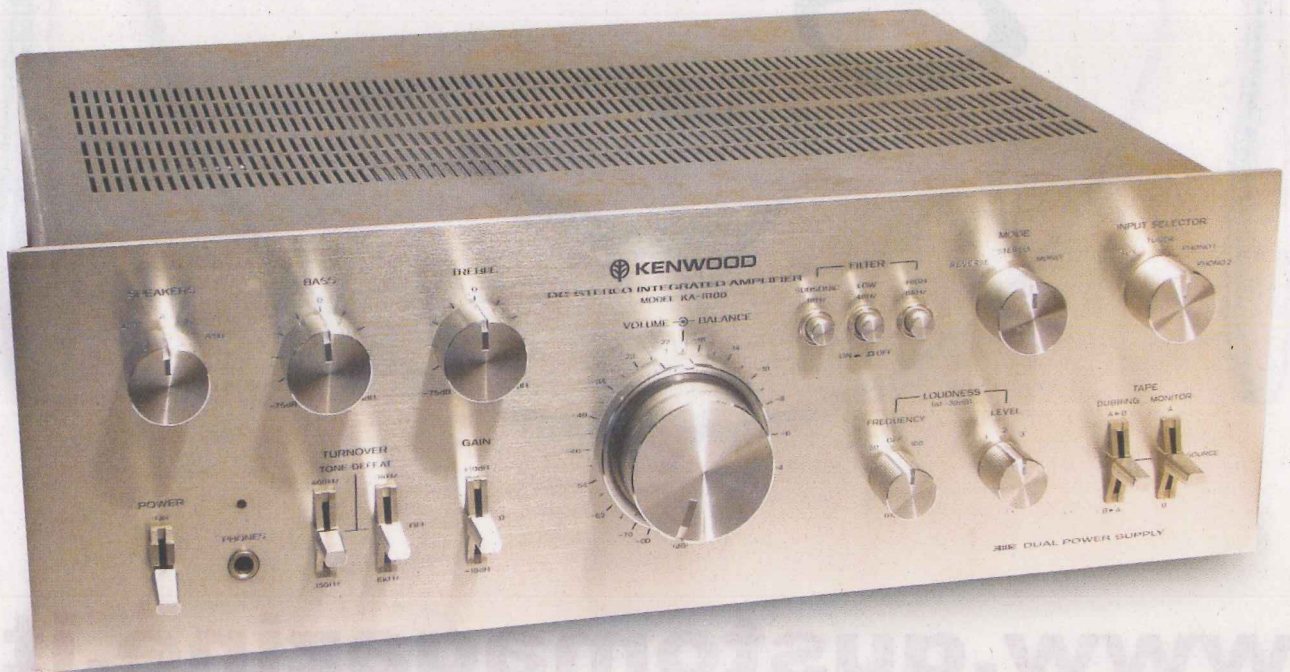
Foto 01 - PV dopo la "cura": ne converrete che il frontale ha un aspetto molto migliore. Il bello delle scritte incise, invece che solo serigrafate, è che consentono di lucidare il pannello con una certa decisione senza paura di rovinarle. Il coperchio è solo un po' ripulito, ma non ancora riverniciato.

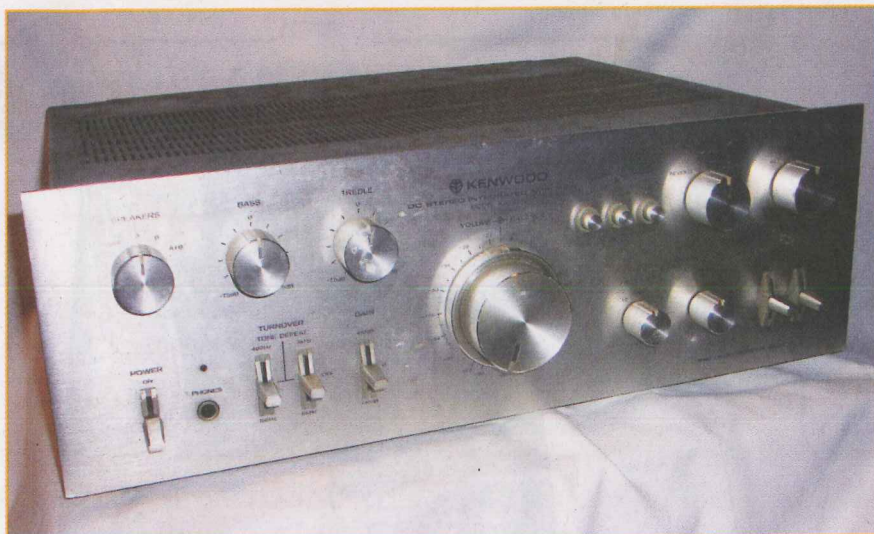
Foto 02 - PV così come mi è arrivato. Il frontale aveva un aspetto piuttosto abbandonato ma senza danni gravi.

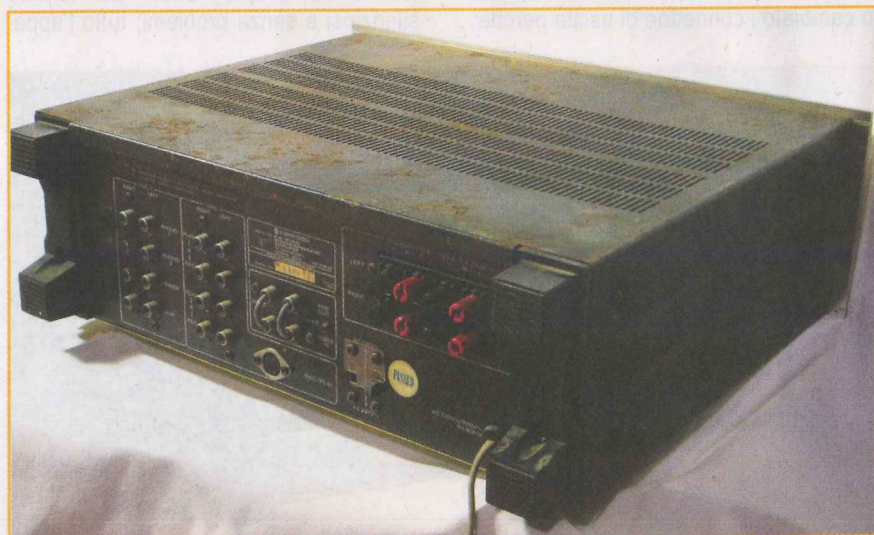
Foto 03 - Il retro come si presentava all'arrivo. La morsetteria è ancora quella originale, con un morsetto storto, un altro spanato. Il pannello è abbastanza in ordine ma il coperchio è un po' deformato -si vede che è rimasto a lungo con della roba pesante accatastata sopra- e molto rovinato da estese fioriture di ruggine. Uno dei selettori a slitta dei cambiatensione (ogni trasformatore ha il suo, cosa non molto razionale ma che probabilmente facilitava la costruzione) è rotto e bisogna cambiarlo.

genuinità del loro vissuto". In compenso tutto il resto della struttura ha resistito benissimo, il telaio in acciaio galvanizzato ha solo un po' di "pitting" superficiale e gli altri particolari cadmiati non hanno gravi attacchi di corrosione, solo qualche macchia; per frontale e morsetti d'ingresso è bastata una buona lucidata, invece ho cambiato i connettori di uscita perché,

oltre che scomodi, ce n'era uno col filetto spanato. Ne ho trovati di moderni ma piccoli, adatti a prendere posto sull'isolatore originale e che quindi non stonano. Quello che potrebbe sorprendere sono le tuttora perfette condizioni di interruttori e potenziometri, che si sono accontentati di una lavata a spray secco per tornare silenziosi e senza problemi; tutto l'appa-

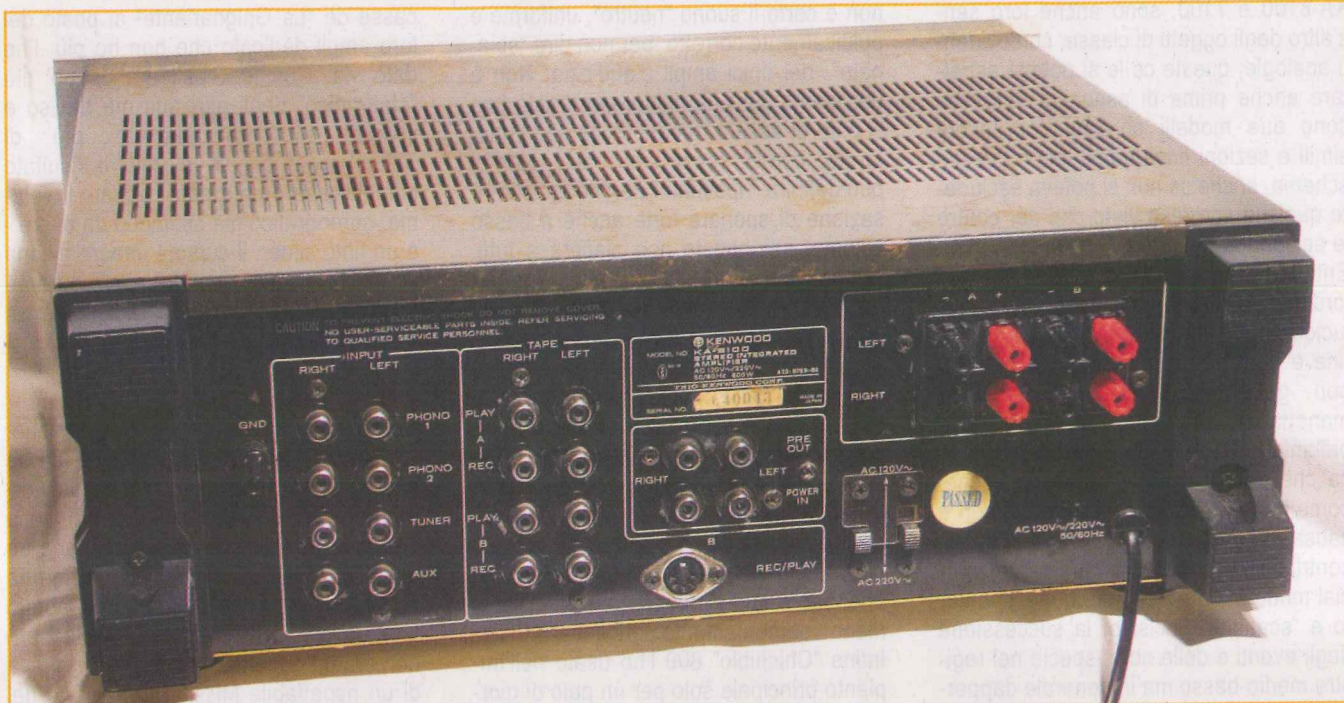
Foto 06 - Qui il retro, ripulito, coi morsetti d'ingresso lucidati e quelli di uscita sostituiti montando i nuovi sull'isolatore originale. Cambiati anche il cavo di rete e la slitta rotta che si vedeva in foto 02.

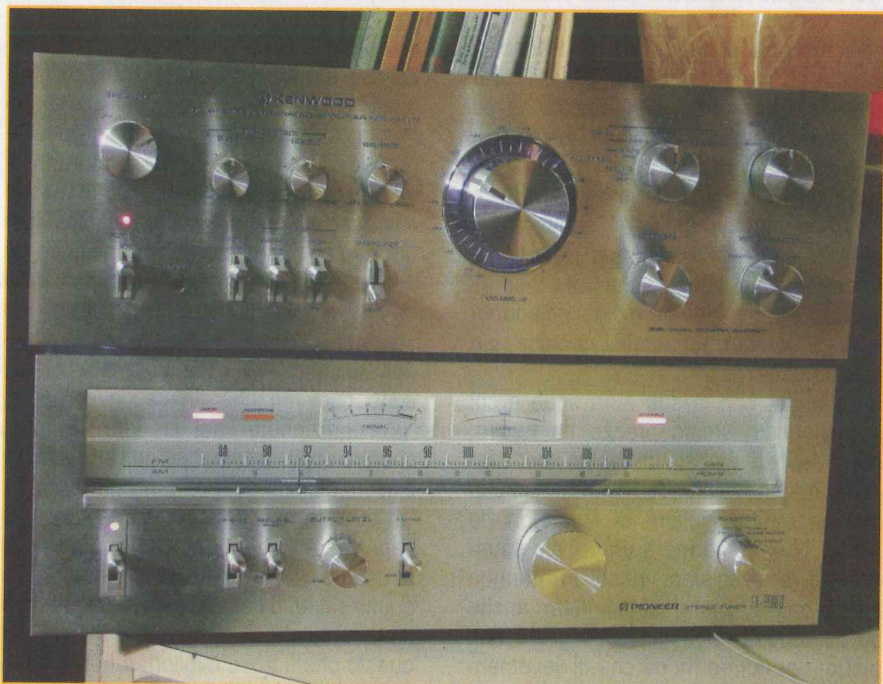
Foto 10 - Per vostra curiosità questo è il KA-7100 "Totore" che al momento uso in cucina, sotto c'è una coeva radio Pioneer che ha avuto bisogno di paziente lavoro per tornare in funzione. Nell'impianto di cucina avvicendo abbastanza spesso gli apparecchi, in modo da tenerli, a turno, tutti in esercizio e non lasciarli mai fermi troppo a lungo.

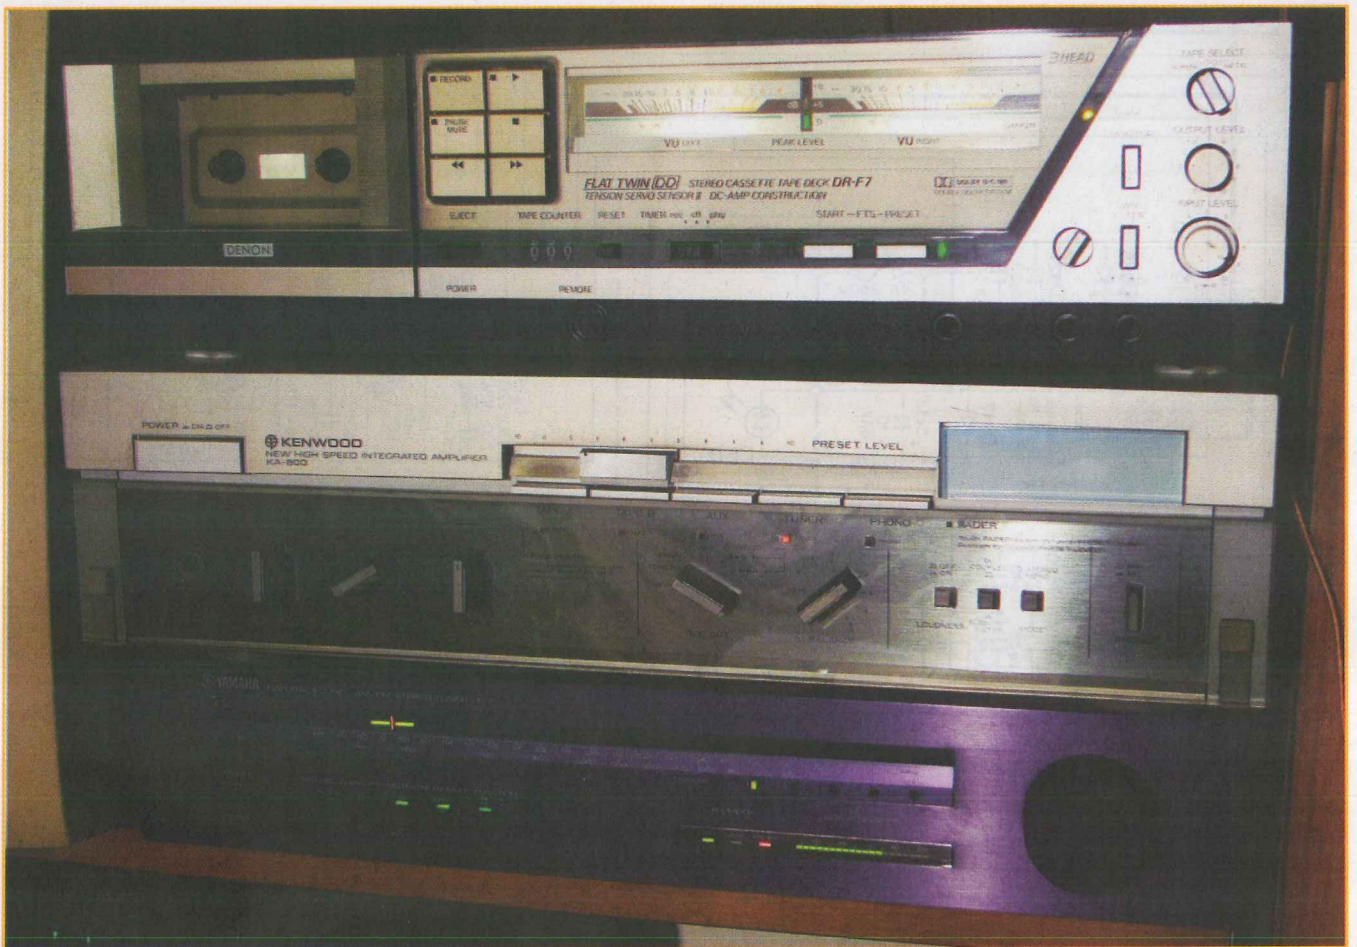
Foto 11 -Sempre per vostra curiosità ecco anche il KA-800 "Chichibio" ripreso lasciandolo al suo posto in camera da letto, perché tirarlo fuori di lì è una manovra non da poco. È il più piccolo della serie che su alcuni mercati era chiamata "Audio Purist" con questo strano aspetto un po' "ufo robot", tutta la pannellera di plastica verniciata ma i comandi secondari dietro una ribaltina di... vetro temperato! Accattivante ma fragile, molti negli anni hanno rotto o la ribaltina o le cerniere; inoltre hanno sempre la vernice consumata dietro allo (scomodissimo) cursore del volume. All'interno è ben ingegnerizzato e monta un dissipatore a tubo di rame, il cosiddetto "Heat Pipe", molto di moda in quegli anni. Il suono non è male, io ne sono abbastanza contento.
